バンテアイ・クディの修復カルテづくり

片桐正夫

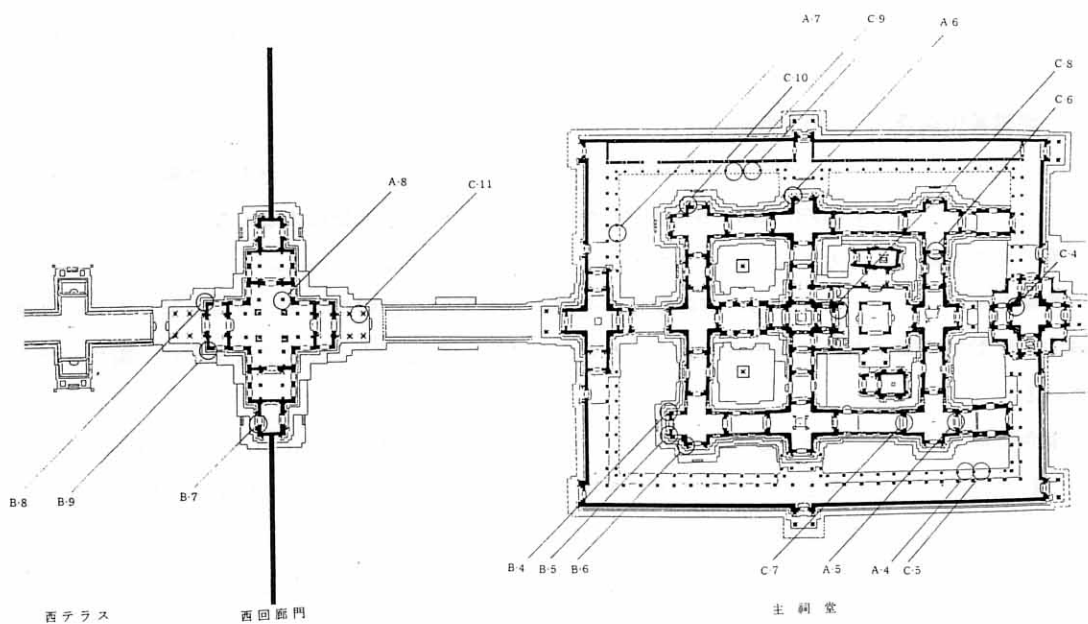
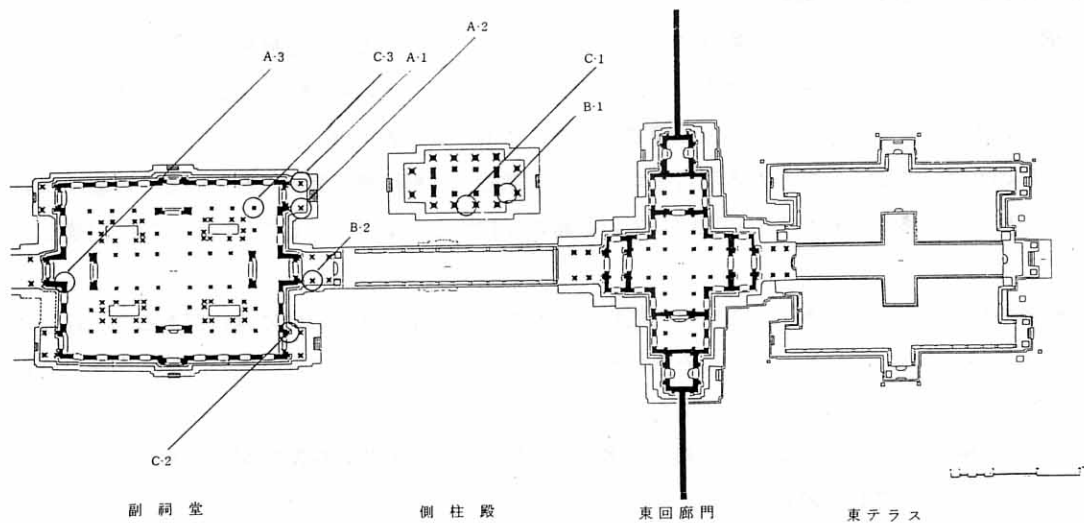
図3 主要破損部の位置と評価記号

記号	棟区分	破損部位	破損・破壊状況	修復措置			応急措置 (1993.12)	
				措置法	規模	緊急性		
A-1	副祠堂	化粧柱	化粧柱の著しい傾斜	変位修正	中	大	腕木による補強 丸太による 斜め支持	
A-2	"	柱中央部	2個所に顕著な縦ひび割れがあり、剥離、剥落の危険性がある。	変位修正 金属補強	中	大		
A-3	"	壁の出隅上部	角部体積約 4.5m ³ が転倒落下の危険にさらされている。帯筋による応急的な補強がなされているが、構造的には極めて不安定。	部材の組直し	大	大		
A-4	主祠堂	柱及び横架材	柱の著しい外側傾斜により、横架材が転落寸前の追打ち状態にある。崩壊は部材端部の薄肉部の耐久性に依存している。	部材の組直し	中	大		
A-5	"	開口部柱 及び横架材	柱の傾斜により横架材を含む全体が崩壊の限界にまで迫っている。RCの支柱と丸鋼によるタイで緊急の措置がなされているが、危険状態は回避できない。	部材の組直し 以外は困難	大	大		
A-6	"	出隅部の柱及び 隣接する短柱	基礎部の変動による大きな傾斜に連動して、対応する柱も傾斜、特に支柱の石片ブロックがすべり出し不安定な状態にある。					
A-7	"	回廊柱頭部 及び横架材	横架材を受ける柱頭部に顕著な斜めひび割れがあり、剥離、欠損により全崩壊に発展する恐れがある。	接着補強 隙間充填	中	大		指示板設置
A-8	西回廊門	横架材中央部	横架材中央部に顕著なひび割れがあり、RC片持梁により補強がなされているが構造的に不安定。	金属による 補強等	中	中		
B-1	側柱殿	横架材端部	貫通ひび割れ(幅約2cm)。破損部の材料安定性に依存。	変位修正 金属補強	小	小		
B-2	副祠堂	柱脚部	柱脚底盤の局所的な沈下による顕著な隙間、柱に対する支持面積約40%	隙間充填	小	中		
B-3	"	回廊横架材	特大の梁中央部に極めて顕著な貫通ひび割れが存在する。内側より簡易な RC ラーメンにより補強がなされているが、RC梁に過大な応力集中が認められ、圧壊状態にある。また同ラーメンの接合部にも圧壊箇所やひび割れが存在する。	ひび割れや 圧壊部の 経年変化 により検討	小

B-4 B-5 B-6	主祠堂	西面袖壁、南面化粧柱 などの隣接部材の全体	全体に外側に傾斜、柱の変位、部材のずれが多く発生し連続的な崩壊を防止する必要がある。					
B-7	西回廊門	壁・柱及び開口部	開口部を含む全体が亀裂を伴って外側に傾斜、転倒防止が必要。	変形修正 金属補強	中	小		
B-8 B-9	"	出隅上部の部位全体	部位全体が外側に傾斜、部位間の隙間が著しく大きい。観測箇所として追跡調査が必要。		大	中		
C-1	側柱殿	横架材中央部	顕著な貫通ひび割れがあるが、構造的には安定。	金属補強	小	小		
C-2	副祠堂	化粧柱	化粧柱が中央部において7~8cm変位している。	変位修正	小	小		
C-3	"	柱中央部	柱中央部にずれとねじれがある。	変位修正	小	小		
C-4	主祠堂	化粧柱及び横架材	横架材の端部がずれにより構造的に不安定。支柱に補強がなされているが安全性の検討を要す。					
C-5	"	横架材	中央部にひびわれ、RCによる補強があるが補強梁に曲げひび割れが発生。	経年変化の 追跡調査	小	小		
C-6	"	化粧柱柱脚部	化粧柱のずれによる柱脚部の支持面積不足。	変位修正 モルタル充填	小	小		
C-7	"	柱及び横架材	横架材が外壁側に傾斜、RCラーメンによる補強があるがなお不安定。	経年変化を 追跡調査	中	小		
C-8	"	化粧まぐさ端部	化粧用まぐさの端部のみが付着残留している。落下防止のため、安定度の点検が必要。	点検結果 により補強				
C-9	"	横架材(2スパン)	曲げ変形に伴うひび割れ。補強 RC ラーメンの梁中央部及び柱頭部が圧壊。	新規補強法 の検討が必要	中	小		
C-10	"	出隅部柱	外側に傾斜し、進行すれば転倒の可能性も予想される。	部材の組直し	中	中		
C-11	西回廊門	柱	柱の大変位	変位修正	中	小

構造については、外観からの観察により、とりあえずということで、危険個所の指定と、危険表示の設置および敷地内の樹木を活用して仮設サポートを設置している(表1、図3,4)。表1のうちの緊急性大および中の箇所については前述のようにサポートと表示板を付設している。
